3.4 SiC-Anwendungen: Elektro-Korrosion und Lösungsmöglichkeiten

- Christoph Nitsche
ESK Ceramics
Kempten

SIC-ANWENDUNGEN: ELEKTROKORROSION UND LÖSUNGSMÖGLICHKEITEN

Dipl.-Ing. Christoph Nitsche
ESK Ceramics GmbH & Co. KG
Kempten

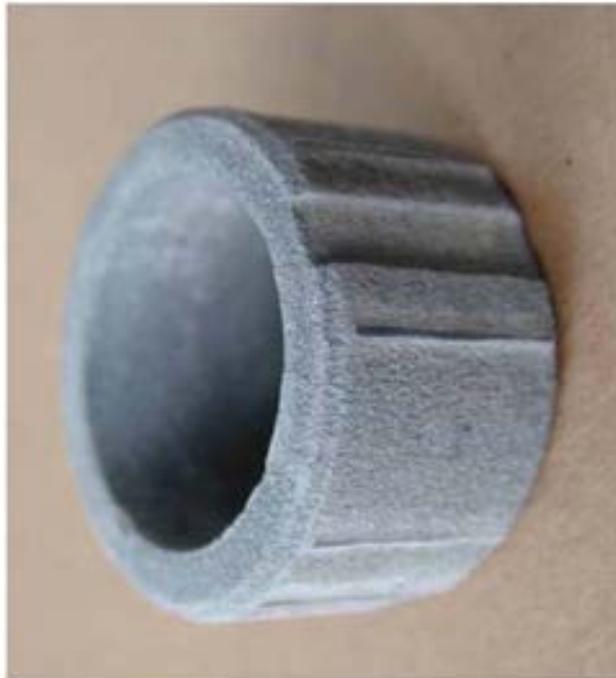
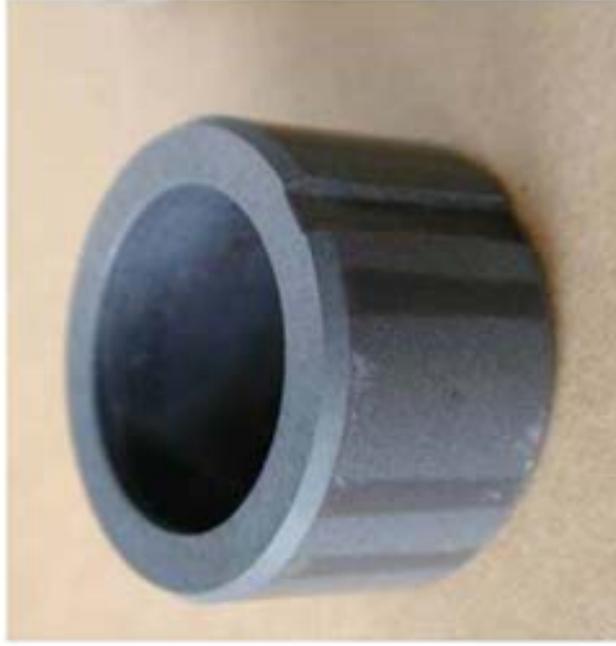
VERBESSERUNG DER KORROSIONSFESTIGKEIT

SSiC

Grobkörniges SSiC

Axial-/Radial-Lager 3 Monate in
NaCl Lauge, 24% bei 95°C

Das ohnehin schon hervorragende Korrosionsverhalten des SSiC kann durch ein gröberes Gefüge weiter verbessert werden (**Folie 8**). Dies wird durch eine Verringerung der Anzahl der Korngrenzen, die durch Heißwasser korrosiv angegriffen werden, erreicht. Die Standzeit kann durch den Einsatz von grobkörnigem SSiC in einigen Medien im Vergleich zu Standard SSiC mehr als verdoppelt werden (**Folie7**).

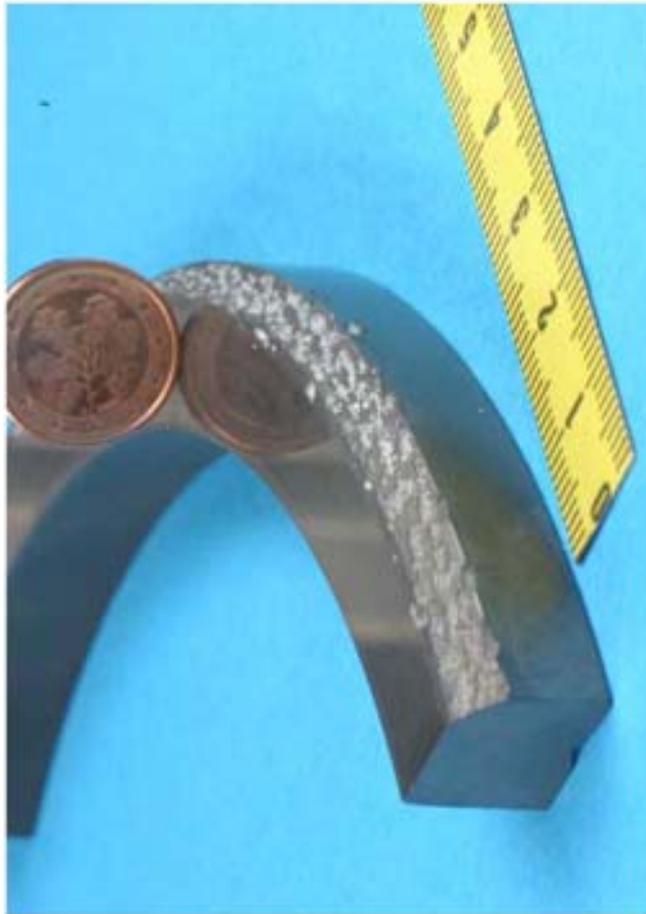
TYPISCHE SPUREN VON ELEKTROKORROSION IN EINIGEN ANWENDUNGEN

Problem erscheint in dynamischen Dichtungen bei

- niedriger elektrischer Spannung in Meerwasser
- hohen pv-Lasten im hochreinen Wasser
- bestimmten SiC-Paarungen in Standardanwendungen

Effekt nicht erklärbar

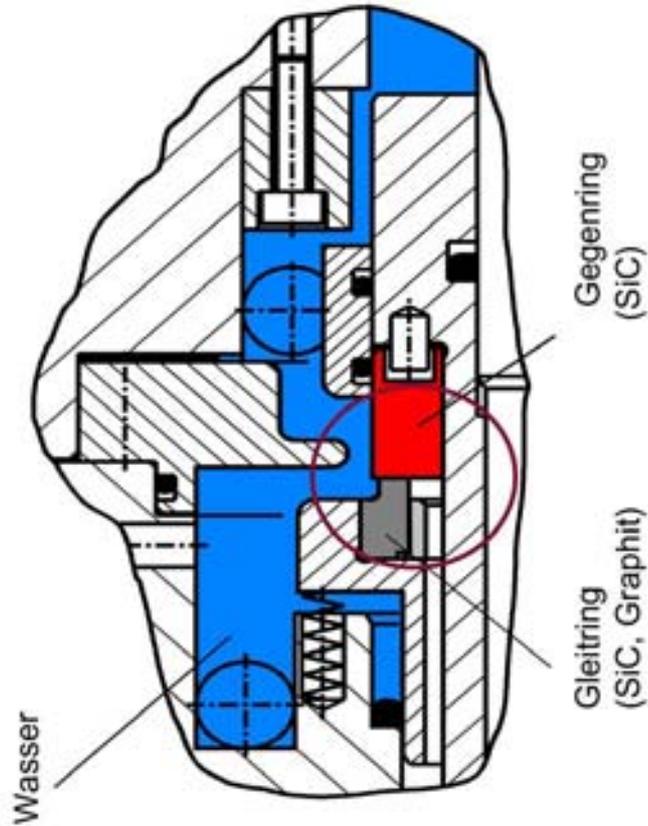
HAUPTFAKTOREN FÜR SCHÄDEN DURCH ELEKTROKORROSION

- elektrische Leitfähigkeit
 - Gleitring
 - Gegenring
 - Medium
- Reibungskoeffizient
- Geschwindigkeit und Druck
- Konstruktion
 - Isolation (Gummi)
 - elektrische Leitfähigkeit

Neben der Gleitring-Leitfähigkeit, gibt es weitere Werkstoff-unabhängige Faktoren, die die Zersetzung durch Elektrokorrosion noch beschleunigen können:

- Leitfähigkeit des Fördermediums

- Einbauanordnung der Gleitringe (isoliert – geerdet)
- Reibkoeffizient der Materialpaarung
- Geschwindigkeit und Anpressdruck

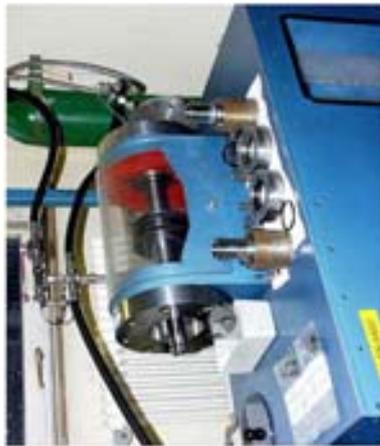
VERSUCHSANORDNUNG UND GEPRÜFTE MATERIALIEN

Material	elektrischer Widerstand [Ohm cm]
SiC D	10^2
SiC A	10^3
SiC A mit Triboporen	10^3
SiC C	10^4
SiC C mit Graphitschicht	$< 10^1$
SiC B	$\sim 10^8$
SiC B mit Triboporen	$\sim 10^8$

Testbedingungen

VE-Wasser
 10 bar
 3000 U/min
 Testzeit: ca. 120 Stunden

Als Teststand für die hart/hart-gepaarten Gleitringdichtungen diente ein Industriepfstand, der mit zwei geerdeten Dichtungen auf einer Welle und als Fördermedium mit vollentsalztem (VE-) Wasser betrieben wurde (**Folie 12**). In allen Prüfläufen wurden die Dichtungen für bis zu 500 h unter einem Differenzdruck von 10 bar und mit einer Umlaufgeschwindigkeit von 9 m/s getestet. Die Leitfähigkeit des VE-Wassers betrug 30 $\mu\text{S}/\text{cm}$ und war damit in den meisten Fällen geringer als die Leitfähigkeit der Gleitringwerkstoffe selbst.

Als Materialpaarungen kamen artgleiche oder artfremde SSiC-Kombinationen mit jeweils definiertem Verhältnis der elektrischen Leitfähigkeit zum Einsatz. Um Auswirkung unterschiedlicher Erdungsbedingungen von Rotor und Stator auszuschließen, wurden während eines Testlaufs in beiden Dichtungen zwei Werkstoffe sowohl als Rotor als auch als Stator verwendet. Die Leckage und der Spannungsabfall über die GLRD wurden registriert und die Dichtflächen mit Lichtmikroskop analysiert.

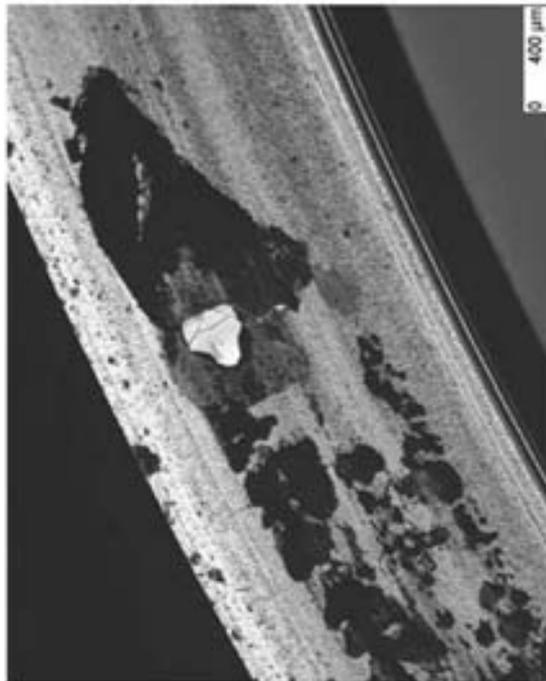
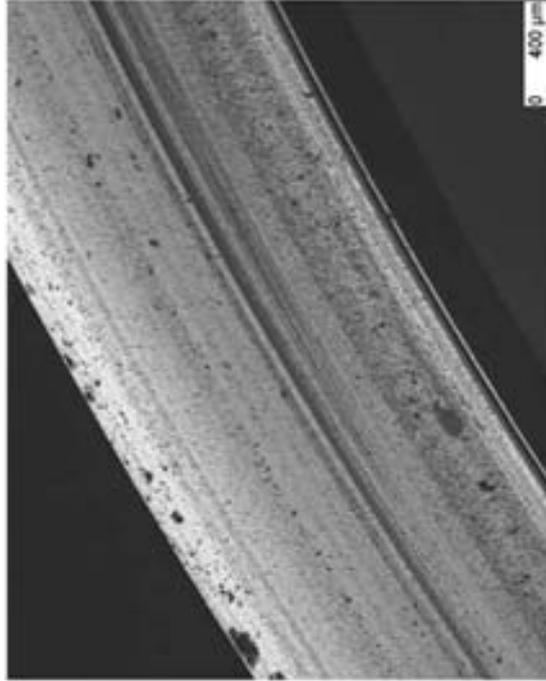
FEINKORN-PAARUNG: SiC B GEGEN SiC B

SiC B: $\sim 10^{-8}$ S/cm

Verhältnis der Leitfähigkeit: ~ 1

Ergebnis: Schwere Verschleißspuren zurückzuführen auf Überlast, keine Korrosion!

Wie durch viele Einsatzbedingungen aus der Praxis bereits bekannt, wird keinerlei Schädigung festgestellt, solange beliebige arteigene SSiC-Paarungen verwendet werden. In der arteigenen Kombination wird bei hohem Druck allenfalls eine Verschleiß-Schädigung durch eine Überbelastung hervorgerufen. Bei 10 bar ist die Schmierung im Dichtspalt bei Verwendung des feinkörnigen, dichten Werkstoffs SiC-B so gering, dass starke Mangelschmierung und Temperaturentwicklung vorhanden ist. Dafür sprechen die bläuliche Verfärbung und der Verschleiß im Zentrum der Gleitringe (**Folie 13**). Das Einbringen künstlicher Porosität (Triboporen) hat einen positiven Einfluss auf die Schmierwirkung im Dichtspalt, so dass in der Paarung mit dichtem feinkörnigem SSiC gleicher elektrischer Leitfähigkeit kein nennenswerter Verschleiß festzustellen ist (**Folie 14**).

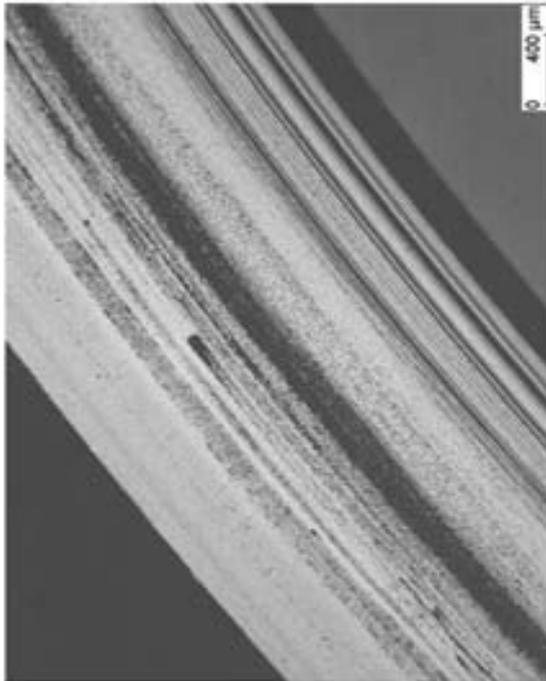
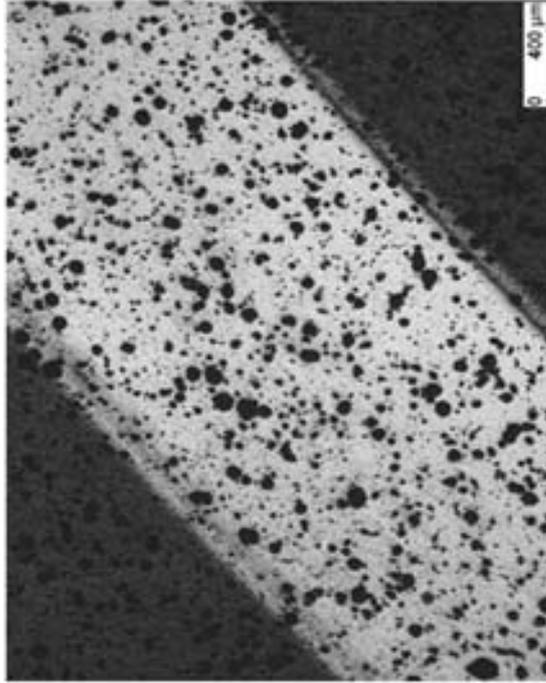
**FEINKORN-PAARUNG: SiC B GEGEN SiC B
mit Triboporen (140 STUNDEN)**

SiC B: ~ 10^{-8} S/cm

SiC B mit Triboporen: ~ 10^{-8} S/cm

Verhältnis der Leitfähigkeit: ~ 1

Ergebnis: keine Elektrokorrosion nach 140 Stunden, aber Verschleißspuren!

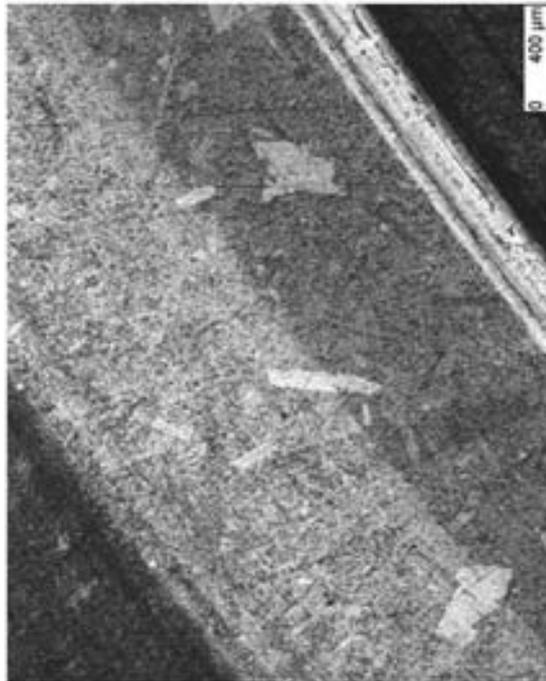
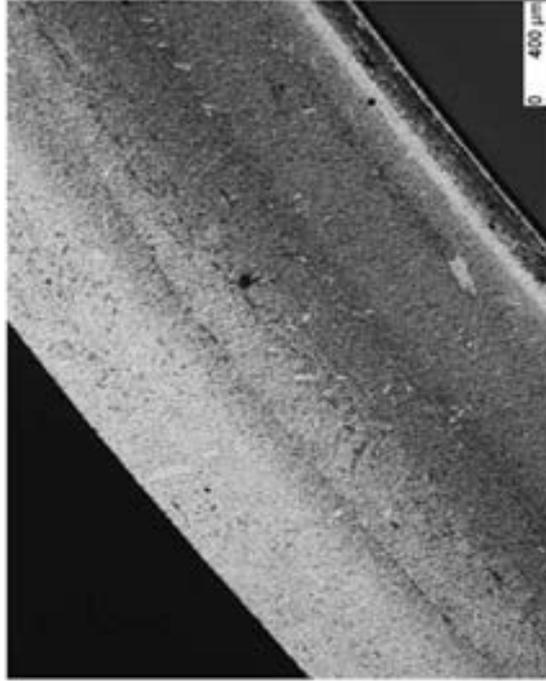
GROBKORN-PAARUNG: SiC C GEGEN SiC D (117 STUNDEN)

SiC C: $\sim 10^{-4}$ S/cm

SiC D: $\sim 10^{-2}$ S/cm

Verhältnis der Leitfähigkeit: ~ 100

Ergebnis: keine Elektrokorrosionsspuren nach 117 Stunden, perfekte Dichtungsoberfläche

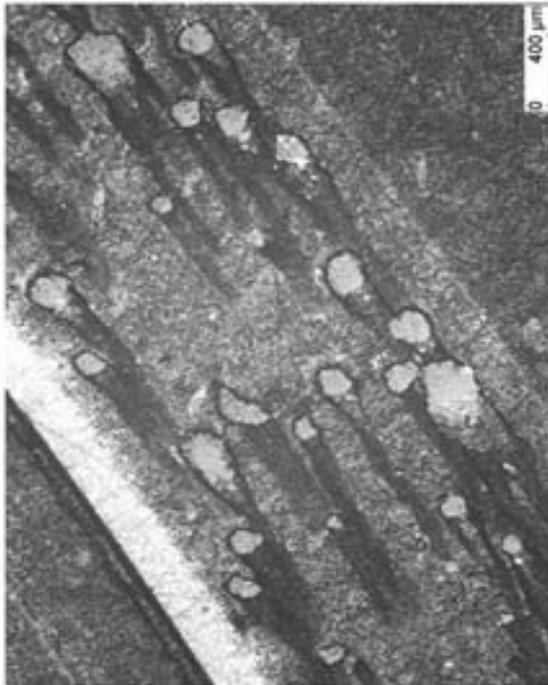
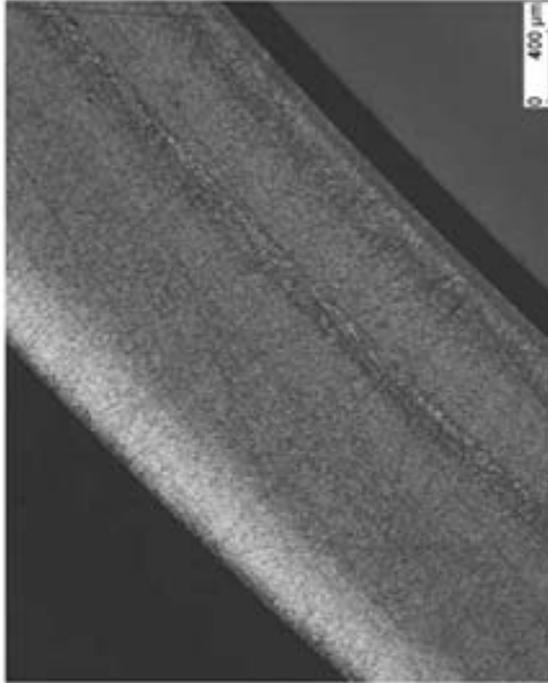
**GROB-/FEINKORN-PAARUNG: SiC C GEGEN SiC B
(4 STUNDEN)**

SiC C: $\sim 10^{-4}$ S/cm

SiC B: $\sim 10^{-8}$ S/cm

Verhältnis der Leitfähigkeit : ~ 10.000

Ergebnis: Elektrokorrosionsspuren auf SiC C schon nach 4 Stunden!

Es zeigt sich, dass das Ausmaß der Schädigung besonders groß ist, wenn die verwendete SSiC-Materialkombination einen hohen Unterschied in der elektrischen Leitfähigkeit aufweist. Mit einem Verhältnis der Leitfähigkeiten von 10⁶ ist Kraterbildung bereits innerhalb von vier Stunden auf einer der beiden Laufflächen zu beobachten (**Folie 18**). Die Leckage steigt auf 10 ml/min an. Auch bei einem Verhältnis von 10.000 tauchen bereits nach sehr kurzen Zeiten erhebliche Zerrüttungen auf (**Folien 16 und 17**), die mit ähnlich hoher Leckage einhergehen. Bei noch kleineren Verhältnissen erfordert es längere Zeiten bevor eine massive Schädigung feststellbar ist. Bei einem Wert von ca. 100 konnte im Rahmen der Testdauer von 500 h nur regulärer Verschleiß beobachtet werden (**Folie 15**). Nach 117 h sehen die Laufflächen noch voll funktionsfähig aus. Eine Schädigung bei längeren Laufzeiten als 500 h kann aber nicht ausgeschlossen werden.

An den gezeigten Schadensbildern ist auffällig, dass die elektrokorrosive Schädigung jeweils an dem leitfähigeren Material angreift – ganz unabhängig davon, ob es als Rotor oder Stator eingesetzt wird. Das Ausmaß der Schädigung ist zudem weitgehend identisch.

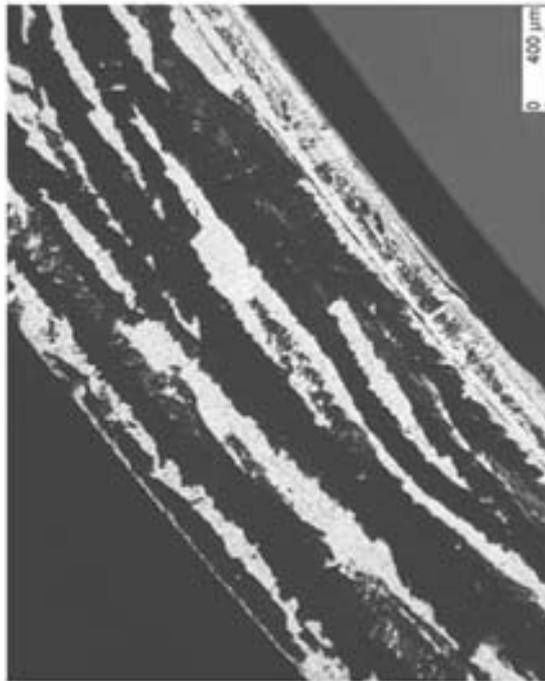
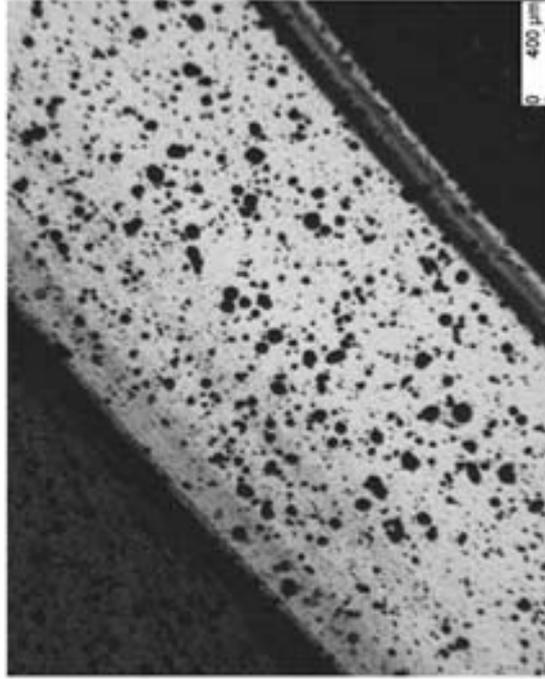
**GROB-/FEINKORN-PAARUNG: SiC C GEGEN SiC B
MIT TRIBOPOREN (140 STUNDEN)**

SiC C: $\sim 10^{-4}$ S/cm

SiC B mit Triboporen: $\sim 10^{-8}$ S/cm

Verhältnis der Leitfähigkeit : ~ 10.000

Ergebnis: Schwere Elektrokorrosionsspuren auf SiC C nach 140 Stunden

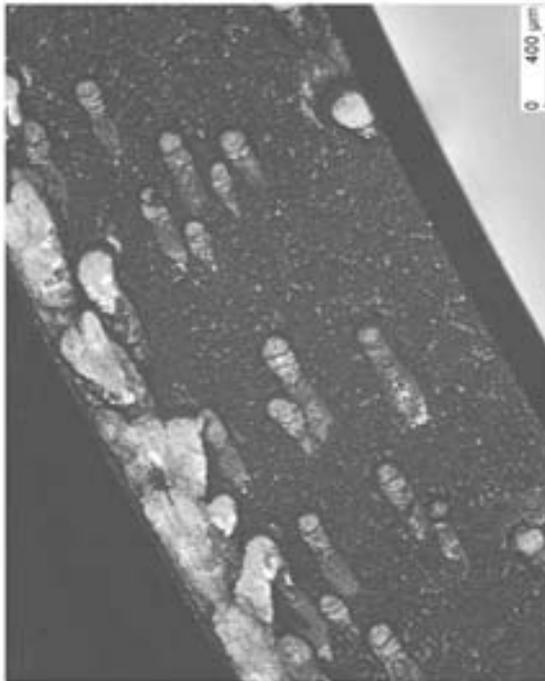
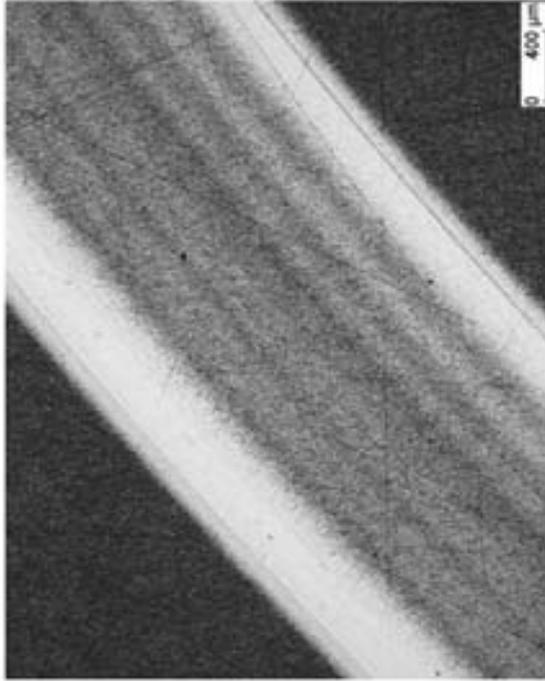
**GROB-/FEINKORN-PAARUNG: SiC D GEGEN SiC B
(20 STUNDEN)**

SiC D: $\sim 10^{-2}$ S/cm

SiC B: $\sim 10^{-8}$ S/cm

Verhältnis der Leitfähigkeit : $\sim 1.000.000$

Ergebnis: Schwere Elektrokorrosionsspuren auf SiC D nach 4 Stunden!

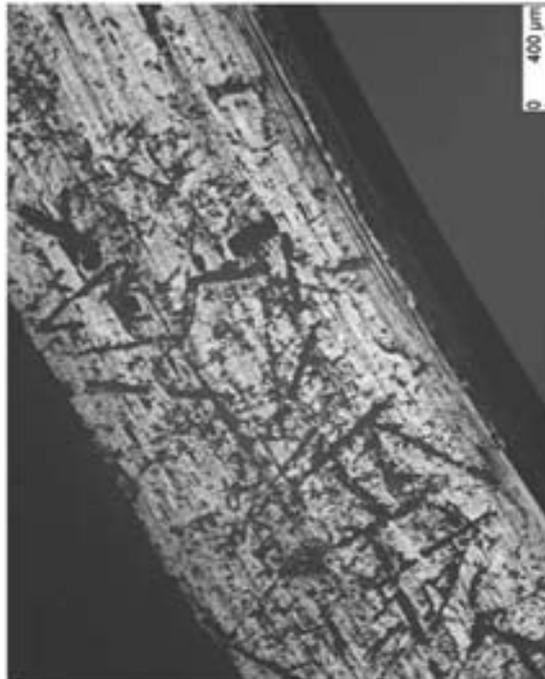
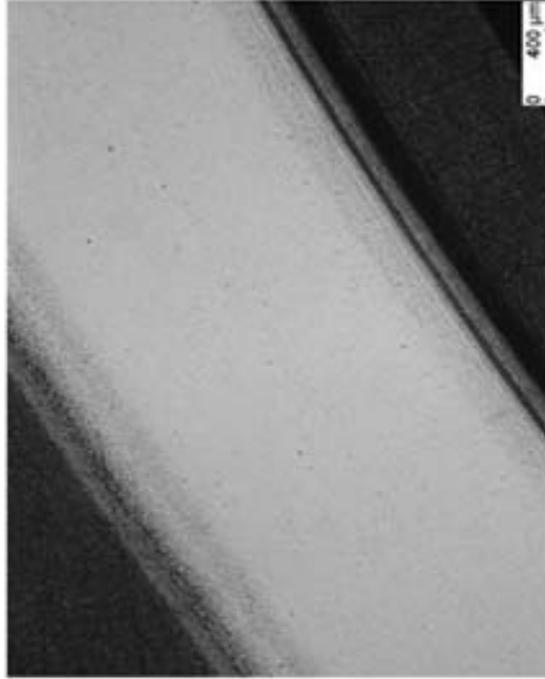
**PAARUNG: SiC C MIT GRAPHITPARTIKELN GEGEN
SiC B (500 STUNDEN)**

SiC C mit Graphitschicht: $> 10^{-1}$ S/cm

SiC B: $\sim 10^{-8}$ S/cm

Verhältnis der Leitfähigkeit : $> 10^7$

Ergebnis: Keine Elektrokorrosionsspuren nach 500 Stunden mit Graphitpartikeln auf SiC C

Neben dem Einsatz von Siliciumcarbiden mit gleichwertiger elektrischer Leitfähigkeit gibt es noch die Möglichkeit, die SSiC-Gleitringe ganzflächig mit einer Graphitschutzschicht zu versehen. Aufgrund der hervorragenden elektrischen Leitfähigkeit dieser Graphitschichten, werden die hohen Potenziale auf beiden Gleitringen direkt zu den meist metallischen Fixierungen und Erdungskontakten abgeführt. Dadurch kann eine Schädigung durch Elektrokorrosion erfolgreich aufgehalten werden, wie **Folie 19** verdeutlicht. Diese Materialkonstellation zeigte ohne die Graphitbeschichtung in **Bild 17** noch eine Vielzahl der elektrischen Einschläge und SiO₂-Bildung.

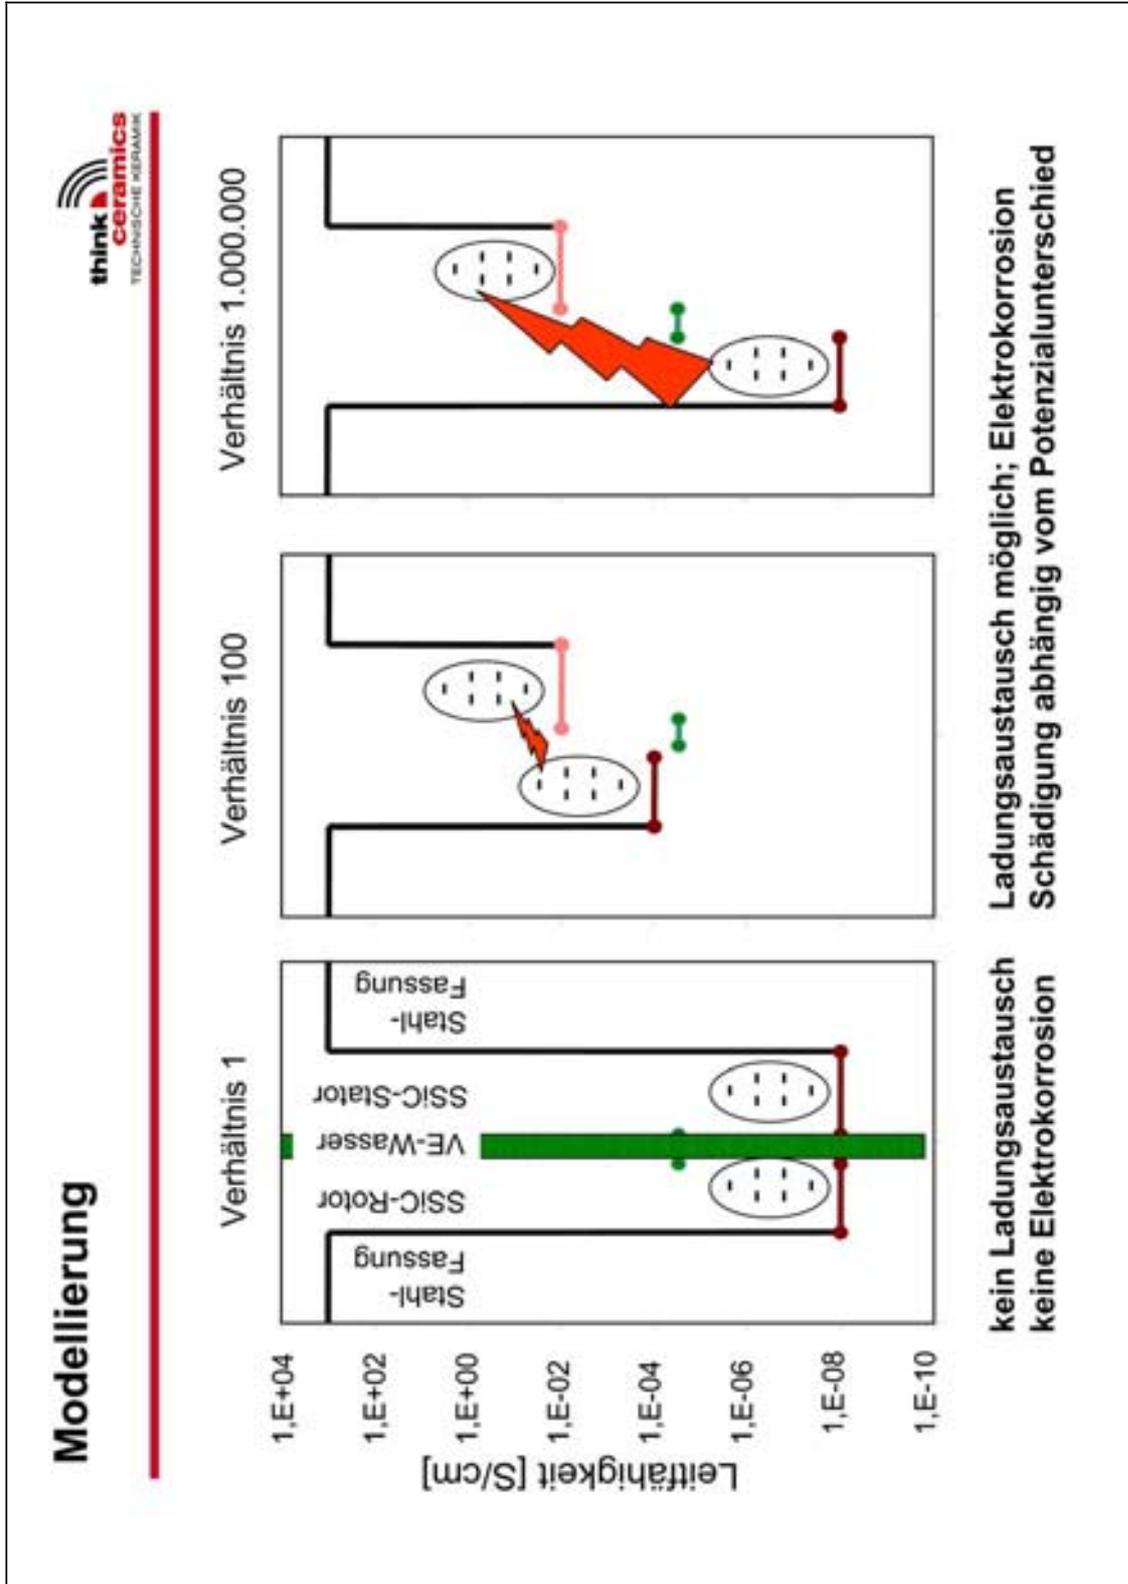
3.4 Elektro-Korrosion und Lösungsmöglichkeiten - Folie 20

Die Überschläge entstehen nach **Folie 20** durch elektrostatische Aufladung der Gleitringe infolge von Reibung und dem Entladen über den mit einem Wasserfilm belegten Dichtspalt. Sofern Werkstoffe, mit gleicher Leitfähigkeit gegeneinander laufen, können auf beiden Gleitringen zwar elektrische Potenziale entstehen, aber es entsteht zwischen den Gleitringen noch keine Potentialdifferenz. Elektrische Überschläge und damit Schädigung bleiben damit aus.

Kommen in einer hart/hart-Paarung hingegen solche SSiC-Sorten zum Einsatz, die erhebliche Unterschiede in der elektrischen Leitfähigkeit aufweisen (Faktor > 100), entstehen durch Reibung nicht nur sehr hohe elektrische Potenziale. Es wird vermutet, dass zusätzlich auch Potenzialunterschiede über den Dichtspalt entstehen, insbesondere wenn schlecht-leitendes VE-Wasser verwendet wird. Diese Potenzialunterschiede könnten die Voraussetzung dafür sein, dass elektrischen Überschläge stattfinden und Elektroerosion entsteht.

Da eine Entladung über den Dichtspalt immer zu dem besser leitenden Werkstoff hin stattfindet, kommt es allein dort zu hoher lokaler Erhitzung. Durch die Präsenz von Wasser findet im Bereich des „Blitzeinschlags“ eine Oxidation des SiC zu SiO₂ statt. Erst durch die hohe Temperatur ist diese Art der Elektrokorrosion möglich.
